DESCRIPCIÓN GENERAL DE LOS HUMEDALES DE BOGOTÁ, D.C.

Investigación realizada por
Vanesa Moreno, Juan Francisco García y Juan Carlos Villalba

II. LOS HUMEDALES DEL DISTRITO CAPITAL: FICHAS DESCRIPTIVAS

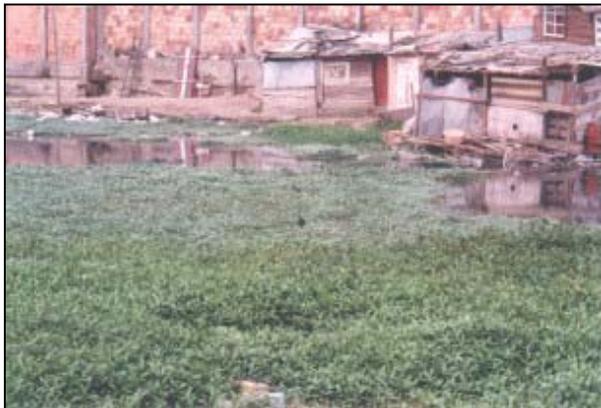
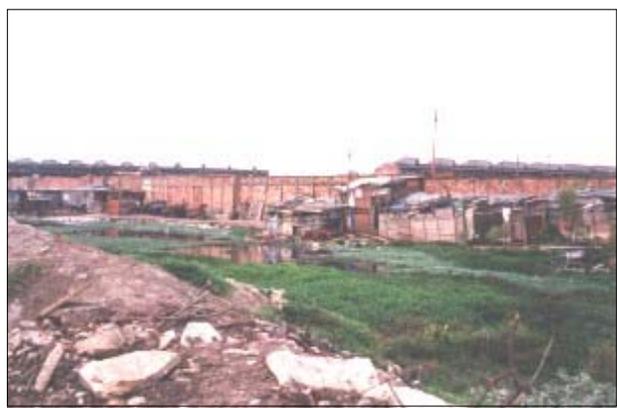
Aunque los límites de las 11 ha del humedal de Techo fueron definidos en 1994, el ecosistema presenta dos cuerpos de agua fragmentados por una serie de construcciones y lotes ilegales, lo que se llevó a plantear la necesidad de adelantar un proceso de saneamiento predial que comprende la reubicación de 50 familias y la compra de predios. De otro lado, se construyó el sistema Alsacia en el sector aguas abajo de la avenida Ciudad de Cali y se encuentra en proceso de adecuación hidráulica, que incluye la prolongación del Box Culvert Alsacia hasta dicha avenida, la restauración ecológica del humedal y la adecuación paisajística de la zona de ronda y la zona de manejo y preservación ambiental. (DAMA, 2001).

Industria y asentamientos ilegales en la ronda del humedal

Ya que este humedal presenta una grave situación de deterioro a raíz de la invasión de su espacio, es necesario hacer cumplir las normas de uso y manejo y sancionar, mediante multas y penas, a los infractores tanto por invasión como por contaminación, ya sea de tóxicos o de rellenos.

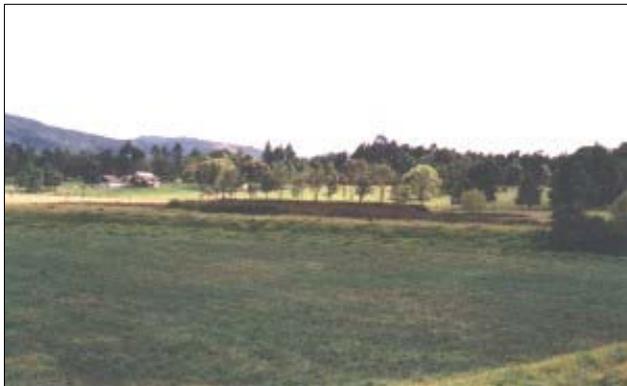
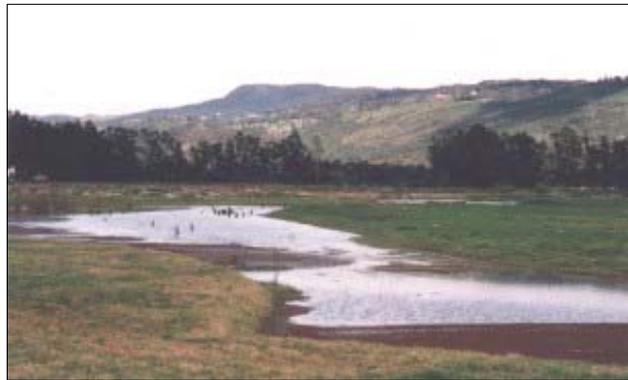
Relleno con escombros para posterior urbanización
