# **VALDIVIA 1960**

## **REVISITANDO EL MÁS GRANDE DE LOS TERREMOTOS**

Prof. Carlos Rojas Hoppe  
Instituto de Ciencias de la Tierra  
Universidad Austral de Chile  
crojas@uach.cl

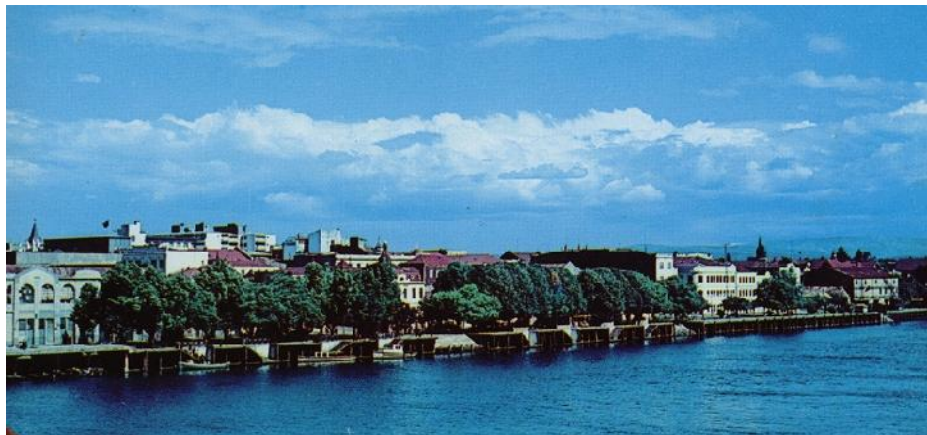
### Geomorfología del sector céntrico de la ciudad de Valdivia

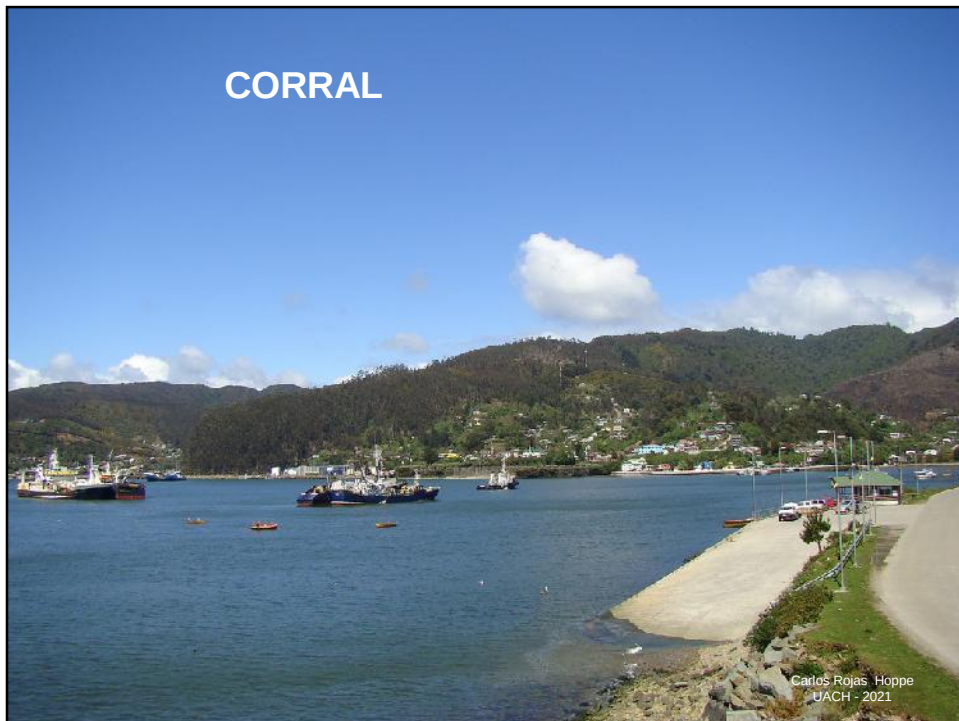
## CORRAL

10' después del sismo, el nivel del mar descendió lentamente

1ª ola      3 - 5 m altura      ≈ 15' después del sismo  
 → inundó Corral

2ª ola 8,5 m altura → destrucción hasta 10 m s.n.m.

3ª ola 8,5 m altura → destrucción hasta 10 m s.n.m.

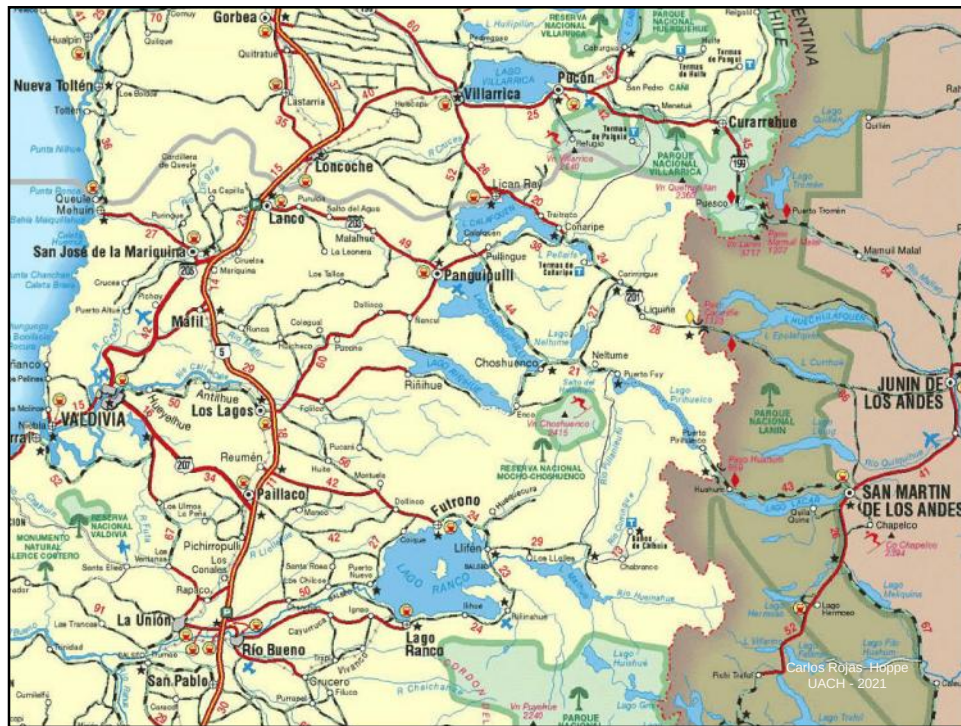
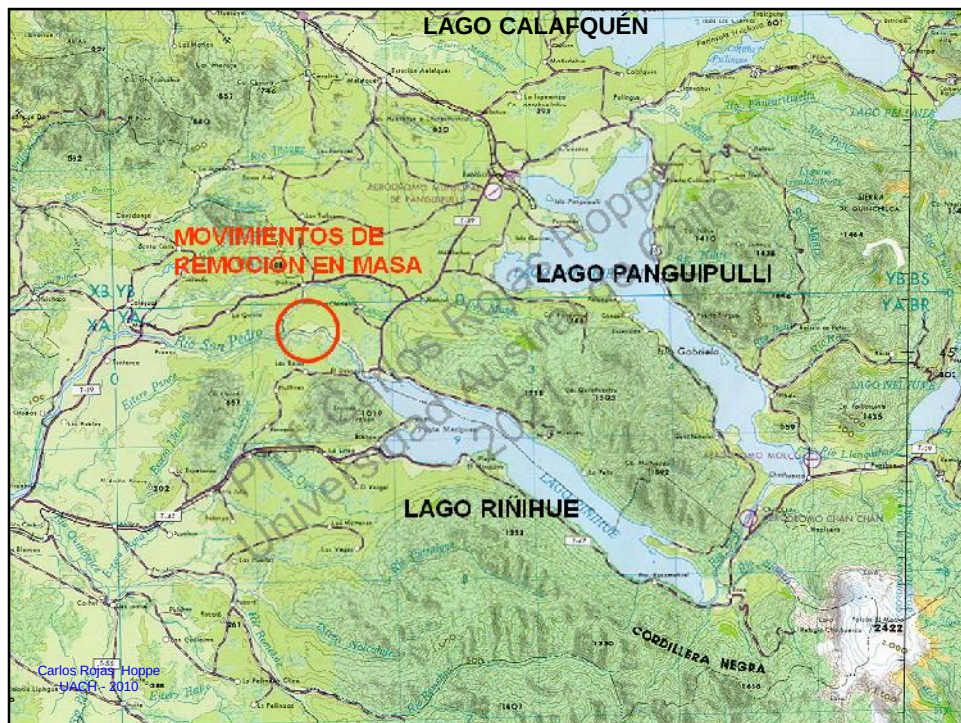
## CARACTERÍSTICAS GENERALES DE LOS DESLIZAMIENTOS

- Interrupción del río San Pedro por 3 grandes deslizamientos sucesivos, 4 km aguas abajo del lago
- Deslizamientos multirotacionales compuestos mayoritariamente por sedimentos arcillosos
- Altura de los depósitos: N° 1 = 16 m; N° 2 = 19 m; N° 3 = 60 m

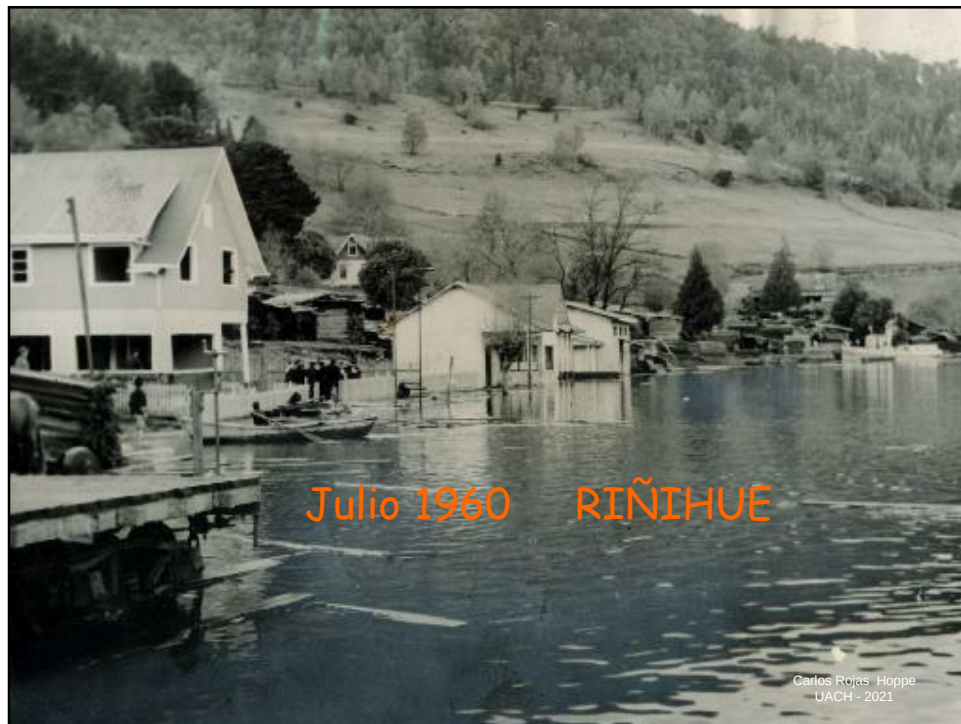
- El río permaneció bloqueado por 63 días
- Cota del lago subió 26,5 m sobre su nivel normal
- Volumen de agua almacenada: 2.500 millones m<sup>3</sup>
- Se excavaron canales artificiales
- El caudal alcanzó a 7.500 m<sup>3</sup>/seg

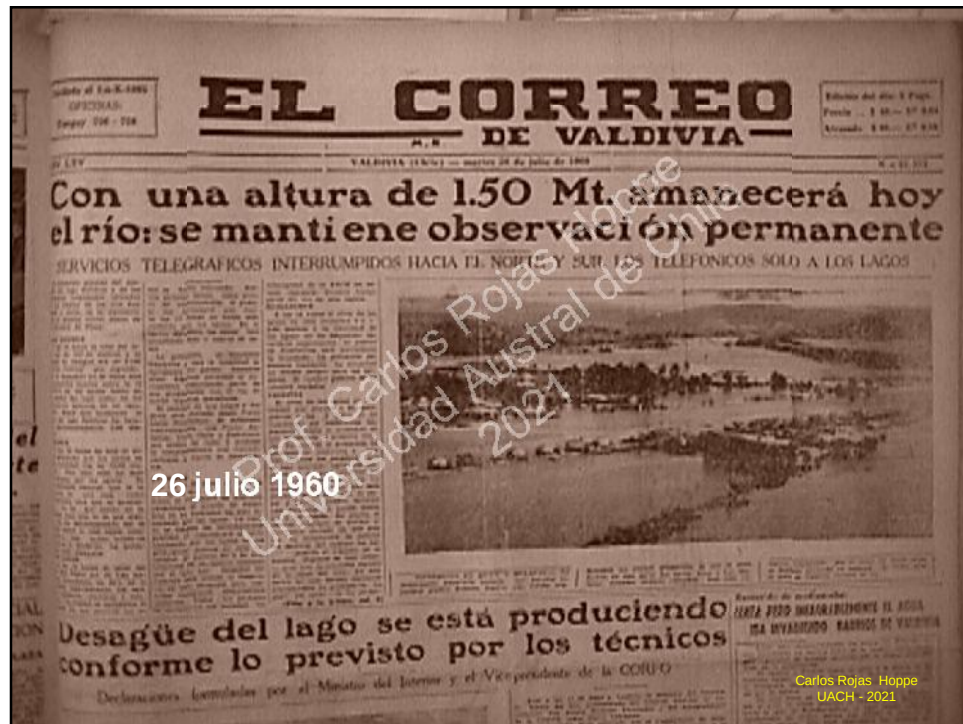
Alturas máximas del sobrenivel del río:

- ❖ **14 m** dentro del cañón del curso superior del río San Pedro (localidad de Malihue).
- ❖ Los Lagos: **7,2 m** (inundando 70 % - 80 % de la superficie urbana de la época)
- ❖ Antilhue y Huellethue: **6 m**
- ❖ Valdivia
  - Chumpulloy Collico: **3,5 m**
  - Miraflores, Las Mulatas: **2,15 m**
